Abschlussbericht zur BDIZ EDI Implantatstudie 2014/15

# Oberflächenanalysen von 120 Implantaten mit dem Rasterelektronenmikroskop

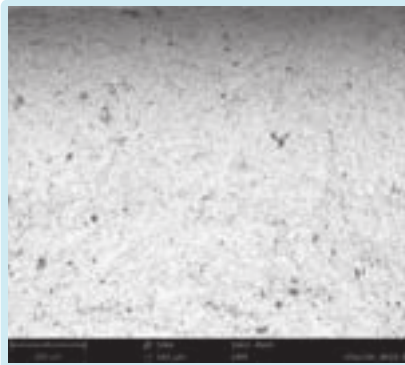
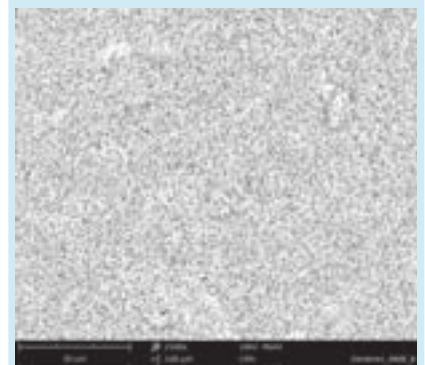
Abb.1 SDS – Metoxit (500x)

Abb.3 vitaclinical (500x)

Abb.5 Dental Point – Zeramex (500x)

Abb.2 SDS – Metoxit (2500x)

Abb.4 vitaclinical (2500x)

Abb.6 Dental Point – Zeramex (2500x)

Zirkonoxid hat sich als Implantatwerkstoff über viele Jahre bewährt und steht wahrscheinlich Titan beziehungsweise Titanoxid hinsichtlich seines Potentials zur Osseointegration in nichts nach [8]. Die Oberflächen weisen unterschiedliche Rauigkeiten auf (Abb.1 bis 15).

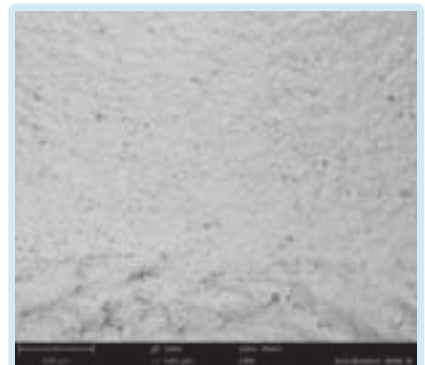
Abb.7 Zibone – Coho (500x)

Abb.9 Axis – biodental (500x)

Abb.8 Zibone – Coho (2500x)

Abb.10 Axis – biodental (2500x)

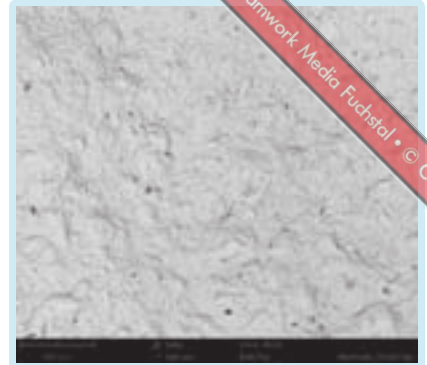
Abb.11 Bredent - WhiteSky (500x)

Abb.13 Z-Systems - Zirkolith (500x)

Abb.15 Natural Dental Implants - wurzel-analoges Replicate aus Vollzirkonoxid (500x)

Abb.12 Bredent - WhiteSky (2500x)

Abb.14 Z-Systems - Zirkolith (2500x)

Abb.16 Natural Dental Implants - wurzel-analoges Replicate aus Vollzirkonoxid (2500x)

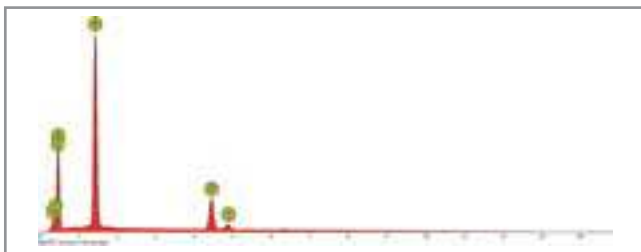
Abb.30 Qualitative Elementanalyse Spot #3 (dunkler Aluminiumoxid-Partikel-Strahlgutrest)

Element	Atomic percentage	Certainty
O	68.2 %	0.99
Al	25.3 %	1.00
Ti	6.1 %	0.99
V	0.4 %	0.93

(Abb.30 und Tab.3) während der Kontrollbereich außerhalb der beiden Partikel (Spot #4) nur noch die typischen Signale für Titan Grade 5 zeigt (Titan, Aluminium und Vanadium) (Abb.31 und Tab.4). ▶

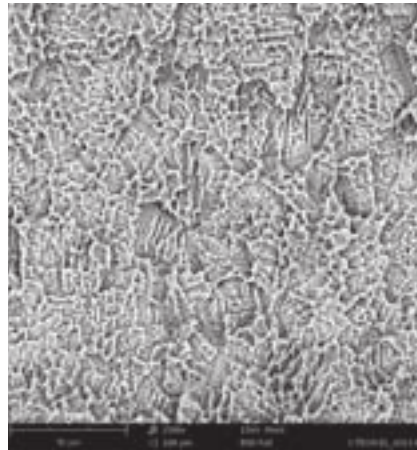
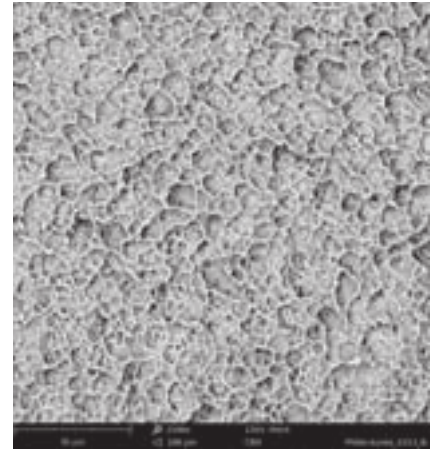
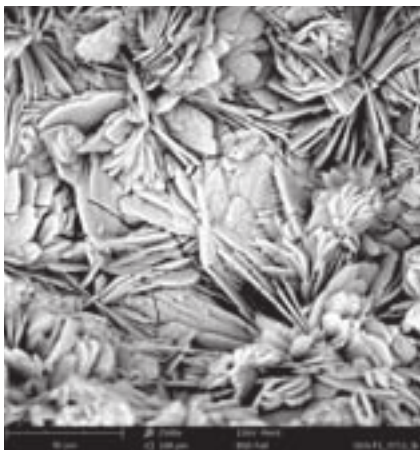
Abb. 33 AlphaBio – SPI Spiral Implant (2500x)

Abb. 34 Argon medical – K3Pro Sure (2500x)

Abb. 35 Avinent – Ocean (2500x)

Abb. 36 C-Tech – Esthetic Line (2500x)

Abb. 37 Dentium – Super Line (2500x)

Abb. 38 NucleOss – T4 Implant (2500x)

Abb. 39 Osstem – TS III (2500x)

Abb. 40 Phibo – Aurea (2500x)

Beispielhaft sind die Oberflächen der Titan-Implantate einiger Hersteller (Alpha-Bio, Argon medical, Avinent, C-Tech, Dentium, Nucleoss, Osstem, Phibo, SGS und Bredent) in vergleichbarer Vergröße-

Abb.41 SGS – P1 (2500x)

Abb.42 Bredent – BlueSky (2500x)

nung in Abbildung 33 bis 42 dargestellt. Hervorzuheben ist der kontinuierliche Verbesserungsprozess bei den Camlog-Implantaten. Wiesen die 2008 analysierten Samples noch Strahlgutreste von bis zu zehn Prozent der Oberfläche auf, so waren dies 2011 bereits weniger als drei Prozent beim selben Implantattyp. In der aktuellen Untersuchung zeigten alle drei Implantat-Modelle (Camlog, Conelog und iSy) in der Elementanalyse vollständig rückstandsfreie Oberflächen. So weist das Spektrum der EDX-Flächenanalyse des Conelog-Implantats lediglich Titan auf (Abb. 43 bis 45).

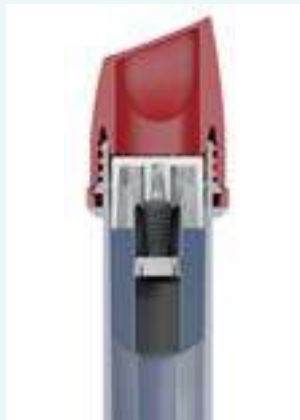
Abb.49 Beispiel einer aufwendigen Sterilverpackung im Längsschnitt (Paltop)

bildung zeigt eine komplexe Gestaltung der Implantatverpackung, bei der für das Implantat ein eigenes Röhrchen (Sleeve) aus dem gleichen Material (Titan grade 5) wie das Implantat selbst gefertigt wurde, um den Einfluss anderer Materialien auf ein Minimum zu reduzieren.

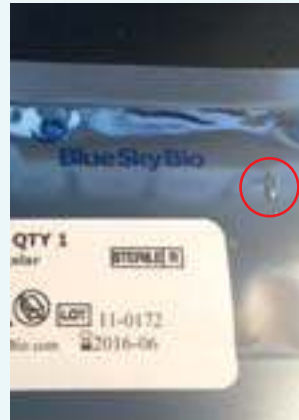
Abb.50 Durch scharfkantige Abdeckschraube verletzte Sterilverpackung (BlueSkyBio)

ein Kunststoffblister wäre, als zu kostenintensiv erachtet. In der Abbildung 50 ist die Verletzung der Sterilverpackung durch eine scharfkantige Abdeckschraube erkennbar.
